**Šilutės rajono savivaldybės administracijos Kultūros skyrius**

**KULTŪROS PAVELDO OBJEKTO BŪKLĖS  
PATIKRINIMO AKTAS**

2014-05-16 Nr. KUL12-15

**Tiltas**

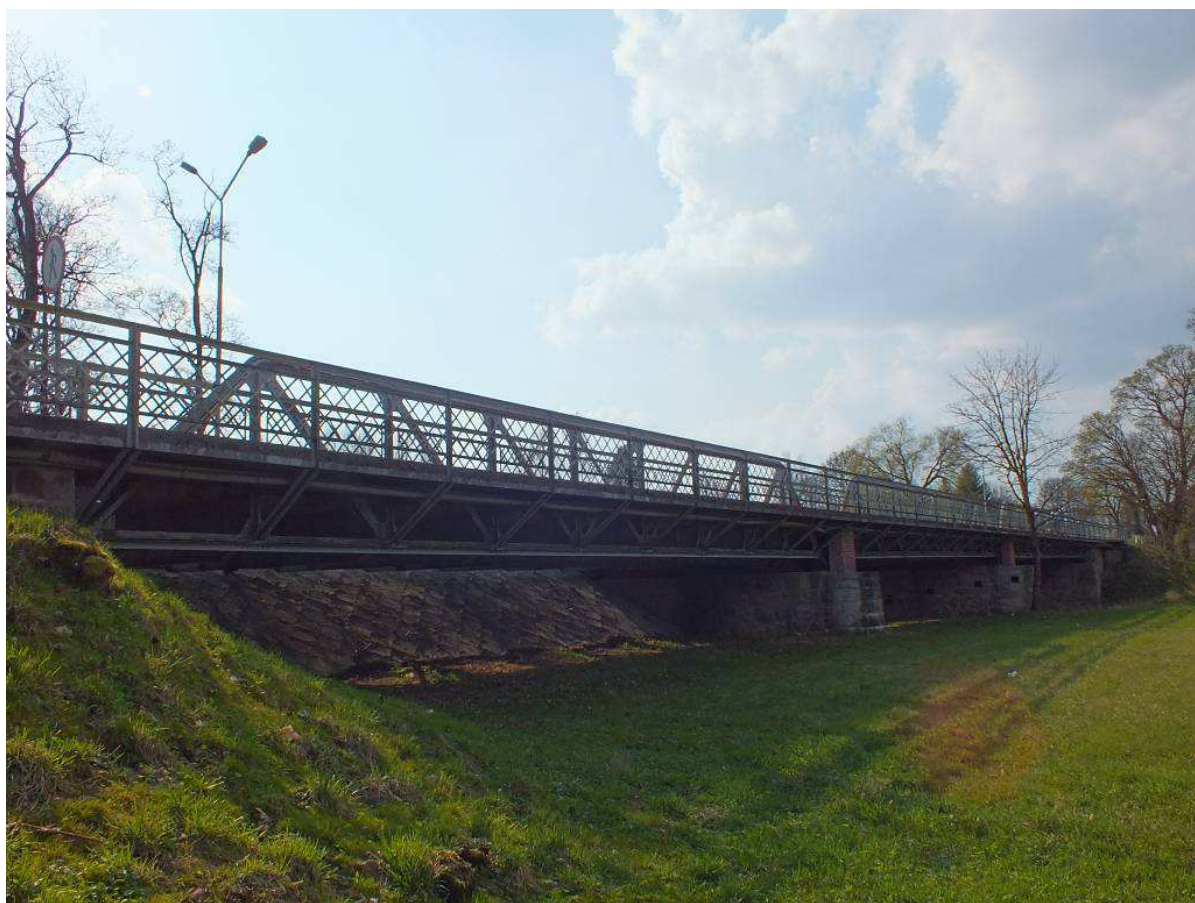
Nr. 1	Pavadinimas	<b>Tilto vaizdas iš ŠR</b>		
Fotografavo		Dalia Vasiliauskytė	Data	2014-04-19

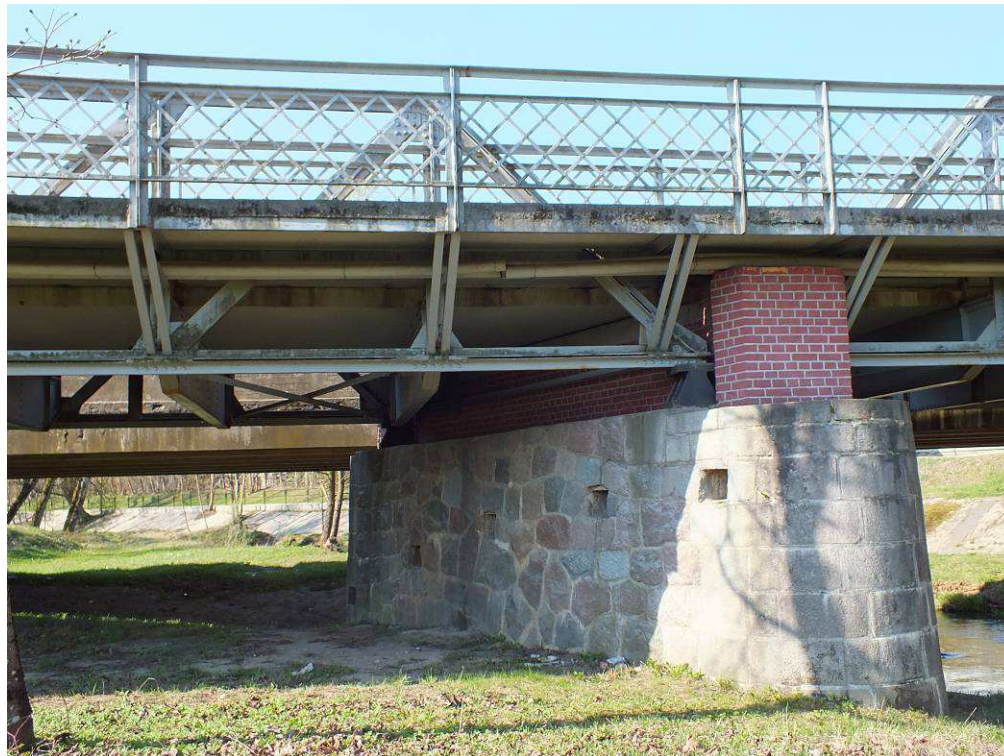
**Tilto atramos nepažeistos, įtrūkimų ar trūkstančių detalių nėra, turėklai tvirti, nekliba.**

Nr. 2	Pavadinimas	<b>Tilto atrama, vaizdas iš ŠR</b>		
Fotografavo		Dalia Vasiliauskytė	Data	2014-04-19

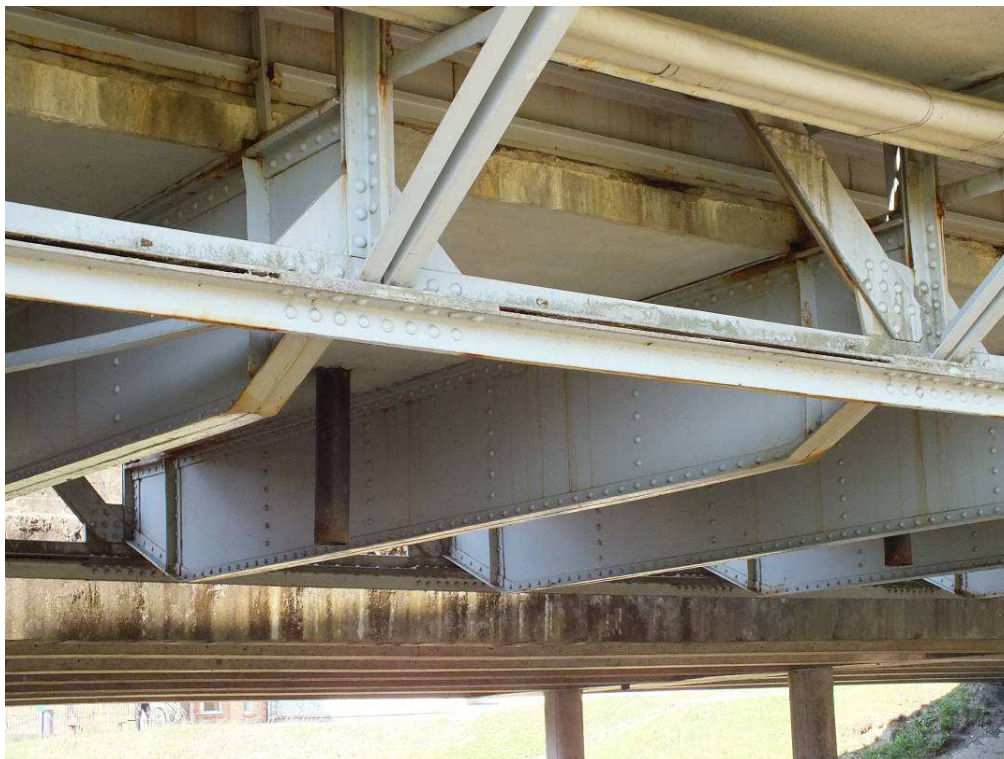
**Šiuo metu tiltas nudažytas pilka spalva. Tilto laikančios metalinės konstrukcijos sveikos, tik vietomis nežymiai aprūdijusios (žr. 3 nuotrauką), bet didelių defektų nematyti.**

Nr. 3	Pavadinimas	<b>Tilto konstrukcijos vaizdas iš ŠR</b>		
Fotografavo		Dalia Vasiliauskytė	Data	2014-04-19

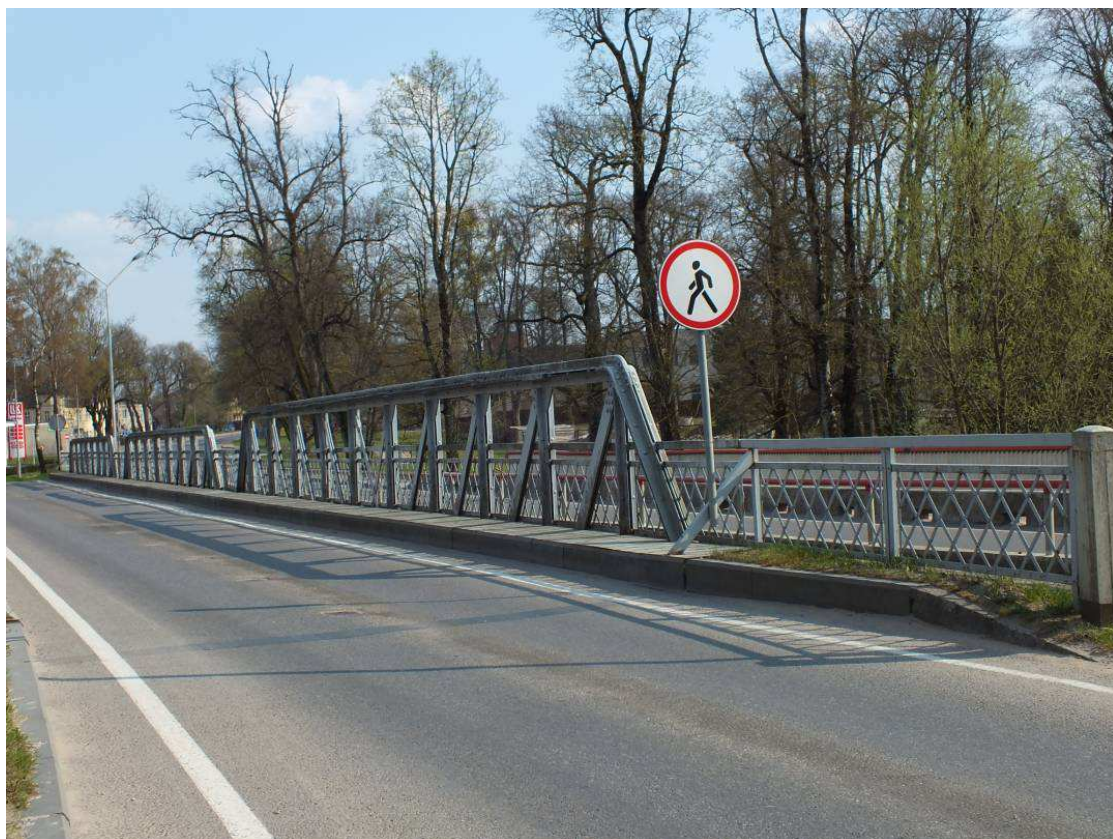
**Važiuojamoji dalis geros būklės (žr. 4 nuotrauką). Bendra tilto būklė labai gera.**

Nr. 4	Pavadinimas	<b>Tilto važiuojamoji dalis, vaizdas iš ŠR</b>		
Fotografavo		Dalia Vasiliauskytė	Data	2014-04-19
