Adresas
Šilutės raj.,
Šilutė

TILTAS

(ligoninės, su akmeniniu grindiniu)

PAGRINDINIS DOSJĖ

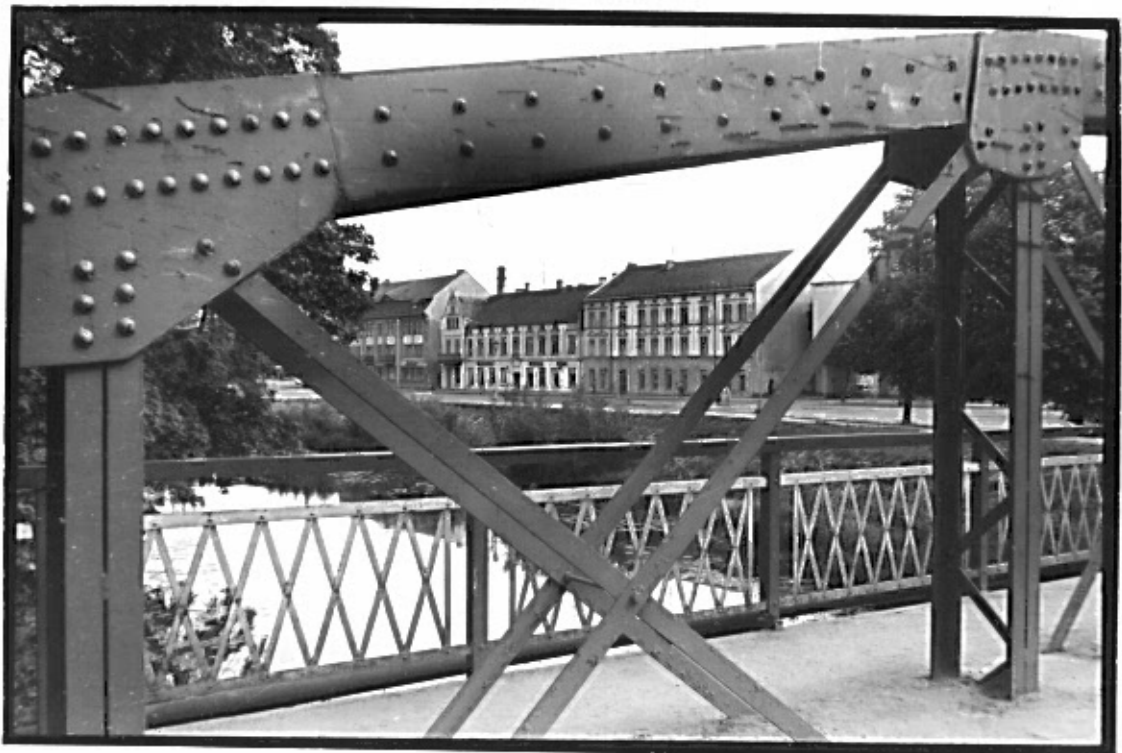
Daugelyje vietų surūdijusios metalinės konstrukcijos, nusidėvėjęs grindinys, pėsčiųjų takai. Tiesiog laikančiosios konstrukcijos - arkos gerai išlaikytos.

Tilto laikinčiosios konstrukcijos-arko
yra gerai išsilaikiusios ir jis visai
pakanka miesto eisnui atlaikyti.
Skersinės ir išilginės sijos (žemiau tilto
dangos) yra surūdijusios ir jas rei-
kety sustiprinti arba pakeisti. Remontuo-
jant tiltą nepageidautini suvirinimo
darbai. Sandūry elementus reikia jūngti
varžtais. Visą tiltą reikia gerai nu-
valyti ir iš naujo nudaryti. Tai sustab-
dyty jau prasidėjusią arkų koroziją.
Reikia išsaugoti ir tilto grindinys,
jis kokybiškai suremontuoti.

4 nuotr. Metalinės konstrukcijos.
Fotografavo B.Šnarauskienė 1993 m.

REKOMENDACIJOS: Sutvarkyti akmens mūro sparnus, perdažyti metalines konstrukcijas.

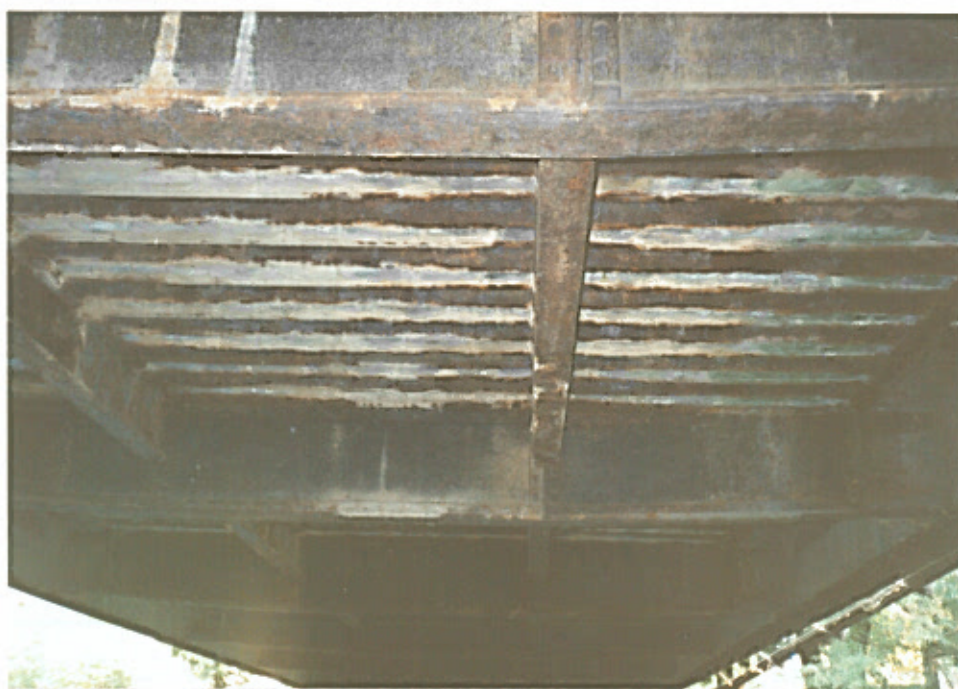
6 nuotr. Tilto važ. dalies konstrukcijų vaizdas iš apačios.
Fotografavo V.Viršilas 1994 m.

Elementas	Balai	Defektai, pastabos
1 : Santvaros, rėmai, arkos	4	koroduoja
2 : Pagrindinės sijos		
3 : Skersinės sijos	4	
4 : Plokštės		
5 : Diafragmos		
6 : Ryšiai	4	
7 : Kniedės, varžtai	4	yra nutrūkusių kniedžių
8 : Suvirinimo siūlės		
9 : Šarnyrai		
10 : Vibracijos nuo krūvių		jaučiasi

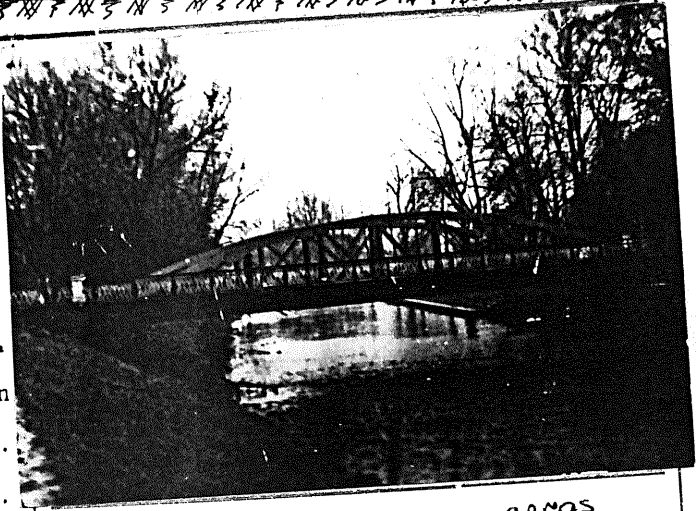
TILTO KORTELĖ Nr. 1

Silutė-Rusnė kn 0,956...kelio kategorija IV
 Sysa...upės kategorija
 pav. Silutė...atstumas nuo jos
 tipas, angu, ilgiai metalinis ferminis
 alumininis
 33,2 m. nuolydžiai: išilginis 1‰ skripsinis 1‰
 5.00 + aptverimų (bordiūrų) aukštis 22 cm
 metalai patėsi 1940...paskutinis remontas atuktas
 A-10 HF-60...ton.
 VVH iki V. D.
 tilto aukštis 5.60 m. sankasos plotis 8.0 m.
 naudojamosios dalies dangos tipas asfaltbetonas plotis
 būdas
 ties tilto prie VVH 20 m. AVH 35.0 m.
 ties tilto prie VVH žuvismelis AVH m/sek.
 prie VVH m/sek. AVH m/sek.

17. Bendras tilto būklės įvertinimas geras
 1982 m. 10.07.23 G. B. B. /
 Kortelevi sudarė [Signature] 1982 m.
